### **Socha sv. Víta u Kamenné** (foto na titulní straně Zpravodaje)

Evidenční list kulturní památky má číslo: 22088/2-2925 (z r. 1973).

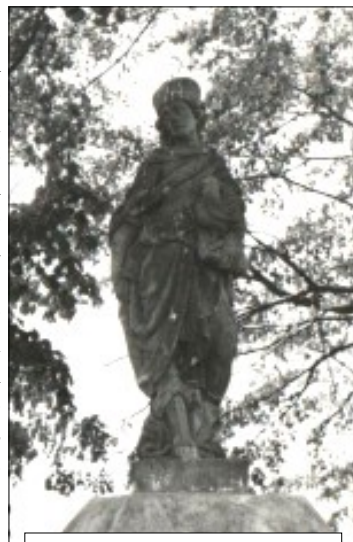
Podstavec i s kónickým nástavcem je vysoký asi 140 cm. Socha, obrácená čelem k východu, spočívá na vlastním deskovém plintu, zhotoveném, stejně jako vlastní skulptura z hrubozrnného pískovce. Výška sochy bez hlavy je asi 150 cm. Značně staticky pojatá postava světce je s předkročenou nosnou pravou nohou, osa těla se lehce vychyluje na opačnou

*Původní kompletní socha*

stranu doprava. Sv. Vít je oděn do řasnatého přepásaného spodního roucha, vytvářejícího po levé straně široké mísovité záhyby a svrchního vpředu rozvřeného pláště, sepnutého na levém rameni. Záhyby pláště splývají diagonálně zprava doleva dolů s těžkým řasením. Světec přidržuje pravou rukou záhyby draperie, v levé ruce drží knihu s bezhlavým kohoutem. Socha má uraženou hlavu. V záznamu staré kroniky z Kamenné se dočteme, že hlava byla poprvé uražena nějakými vandaly v r. 1955 (včetně ruky). Jelikož se ulomené části našly, podařilo se je přilepit zpět. Později (v 60. - 80. letech 20. století) došlo bohužel opět k uražení hlavy.

V roce 2005 „památkáři“ konstatovali: „Socha je ve velmi špatném stavu, hlava byla patrně vandalsky uražena a je dnes nezvěstná. Povrch kamene je silně narušen erozí. Brzký restaurátorský zákrok je nezbytný.“

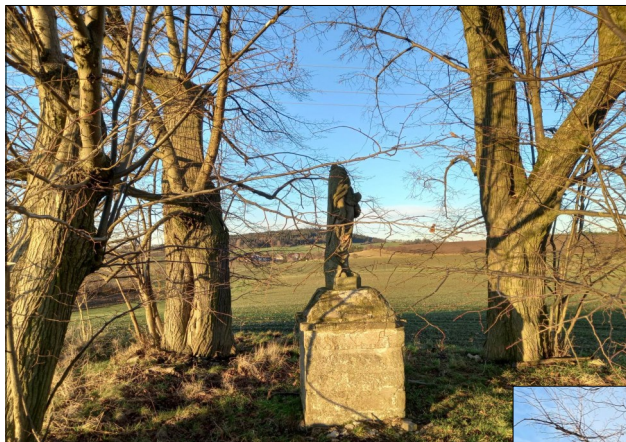
Socha sv. Víta „na Vršině“  
- nad Kamennou

Dnes fragmentárně dochovaná nadprůměrně kvalitní pískovcová socha, spočívající na nízkém robustním podstavci. Sv. Vít je oděný do bohatého řasnatého roucha odpovídající době vzniku na konci 17. či v 1. pol. 18. století. Socha je situována v extravilánu asi 600 m západně od středu obce v těsné blízkosti hranice katastrálních území obce Kamenná a sousední obce Třebsko na výrazném vrchu mezi čtyřmi vzrostlými starými lipami, označenými jako památné stromy. K návrší vede ze vsi dnes nepoužívaná, stará polní úvozová cesta. Skulptura stojí na nízkém zděném hranolovém nečleněném podstavci z hrubě opracovaných žulových kvádrů, ukončeném předstupující neprofilovanou římsou. Nad římsu vystupuje sokl ve tvaru čtyřbokého komolého jehlanu, vyzděný zřejmě převážně z cihel a potažený novodobou silnou vrstvou cementového potěru.

Dle aktuálního sdělení pracovníci Národního památkového ústavu začátkem března obhlédli sochu na místě. Zvažuje se rekonstrukce za přispění Nadačního fondu rodiny Malých.
